# تعیین دلایل خوردگی و تخریب زود هنگام تیوب‌های کولر هوایی در واحد آیزوماکس

# Determination of Corrosion Causes and Premature Failure of The Tubes of Air Cooler in ISOMAX Unit

In this study, causes of premature failure due to corrosion of air cooler tubes in ISOMAX unit of an oil refinery were investigated. Corrosion products and the scales formed on the surfaces of tubes were examined using x-ray diffraction and x-ray fluorescence spectroscopy. In addition, scanning electron microscopy and energy dispersive spectroscopy were employed to study the morphology of the voids and the effect of aggressive species on their growth. The results showed that two different mechanisms were responsible for failure of the tubes. Underdeposit corrosion due to formation of the scales on the interior surfaces supported by the presence of ammonium bisulfide salts and high amounts of oxygen played a significant role in pitting corrosion on one of the tubes. On the other hand, erosion-corrosion due to high fluid velocity was the major failure mechanism in the other two tubes.

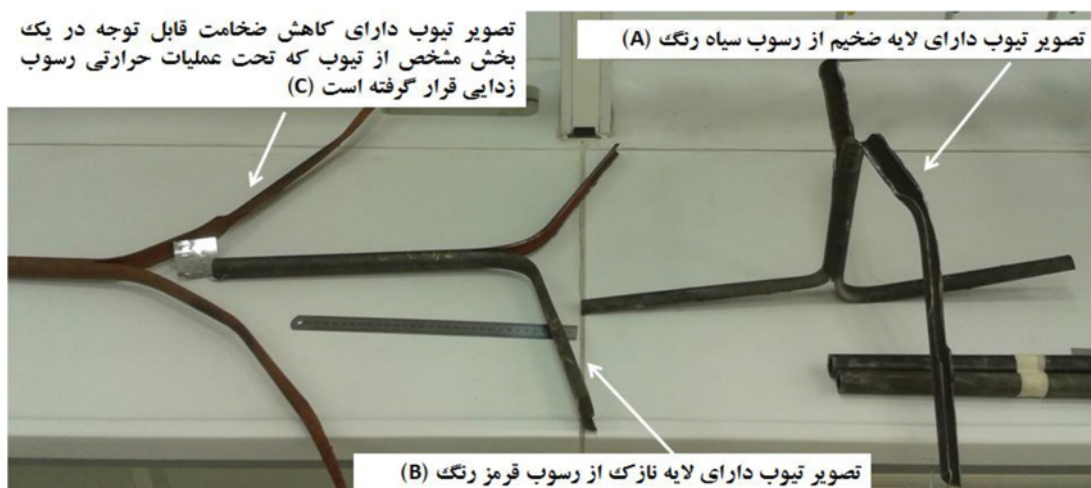
تصویر مربوط به ۳ عدد از تیوب‌های تخریب شده کولر هوایی واحد آیزوماکس که با حروف A، B و C نام‌گذاری شده‌اند، در شکل ۱ نشان داده شده است.

شکل ۱- تصاویر تیوب‌ها جهت بررسی‌های خوردگی.

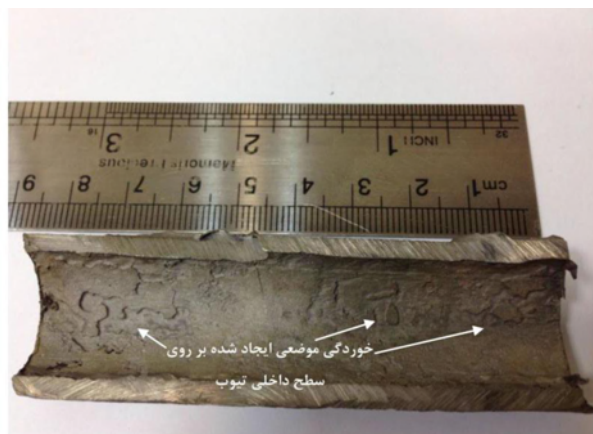
همان‌طور که در شکل ۳ مشاهده می‌گردد، سطح داخلی تیوب در زیر رسوب‌ها به شدت دچار خوردگی موضعی (در برخی مناطق از نوع حفره‌ای) شده است. بر اساس مشاهدات ظاهری صورت گرفته بر روی تیوب A و با توجه به شکل ۲ می‌توان بیان کرد که در تیوب A، مکانیزم خوردگی زیر رسوبی فعال بوده است [۳]. بطور کلی خوردگی موضعی اتفاق افتاده در زیر یا اطراف رسوب‌های موجود بر سطح فولاد به عنوان خوردگی زیر رسوبی شناخته می‌شود [۶].

شکل ۳- تصویر سطح داخلی تیوب A بعد از فرایند اسیدشویی. وجود خوردگی موضعی شدید بر روی سطح داخلی تیوب مشاهده می‌گردد.

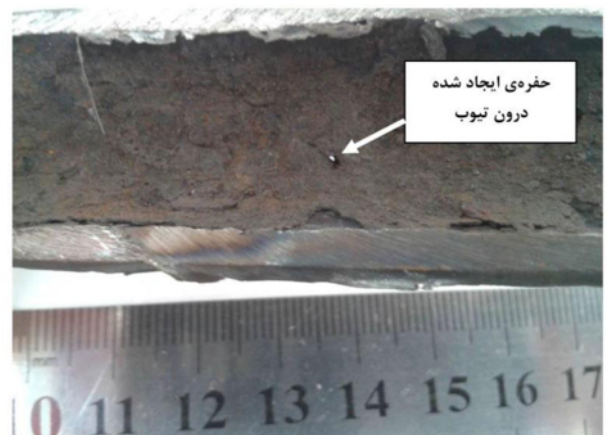
تصویر سطح داخلی تیوب A از نمای نزدیک‌تر در شکل ۲ نشان داده شده است. در شکل ۲، یک لایه رسوب ضخیم که سطح داخلی تیوب را پوشانده و وجود یک حفره راه به در، مشاهده می‌گردد. تصویر بخشی دیگری از تیوب A پس از اسیدشویی در شکل ۳ نشان داده شده است.

شکل ۲- تصویر سطح داخلی تیوب A، پوشیده شده با رسوب سیاه‌رنگ و ضخیم، یک حفره درون تیوب مشاهده می‌گردد.

با توجه به بررسی‌های انجام شده و اینکه عامل اصلی بروز مشکلات خوردگی در تیوب A وجود رسوب اکسید آهن مگنتایت است، به نظر می‌رسد اولین اقدام موثر جهت کنترل مکانیزم خوردگی در تیوب‌های مشابه تیوب A، می‌تواند جلوگیری از تشکیل این رسوب با ضخامت زیاد باشد.

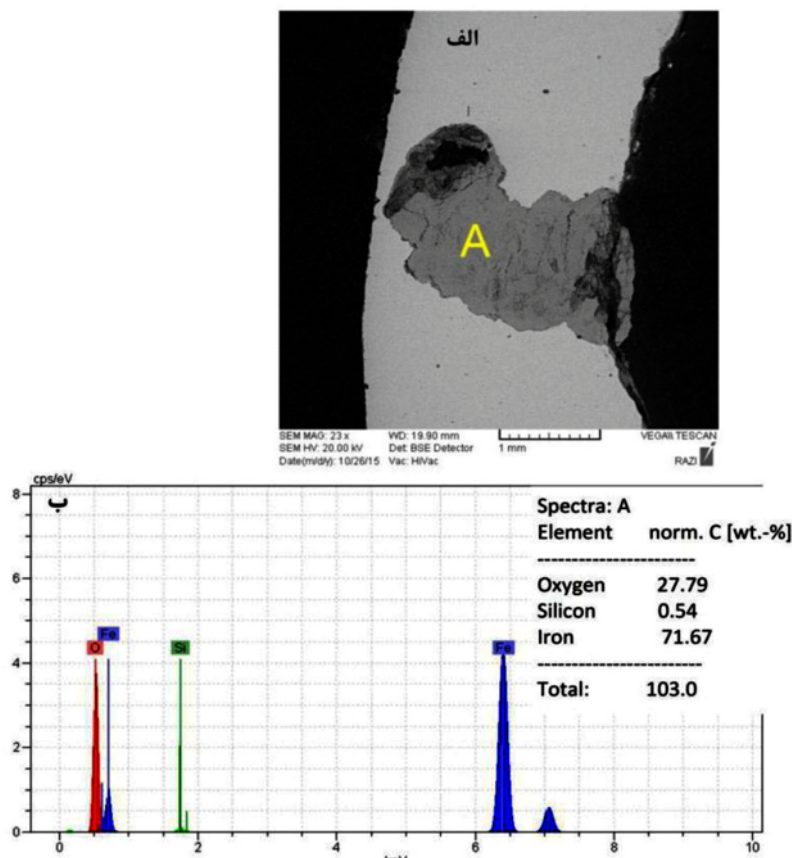
همان‌طور که در شکل ۴ - الف مشاهده می‌گردد، درون حفره، از محصولات خوردگی پر شده است که آنالیز نقطه‌ای انجام شده بر روی این محصولات نشان داد جنس آن‌ها عمدتاً از نوع اکسیدهای آهن است.

شکل ۴ - تصویر سطح مقطع تیوب A (الف) در محل یکی از حفره‌های ایجاد از سطح داخلی آن، (ب) آنالیز نقطه‌ای انجام شده بر روی بالک رسوب‌های موجود در آن (منطقه نشان داده شده با علامت A در شکل ۴-الف) نشان دهنده وجود اکسیدهای آهن می‌باشد.

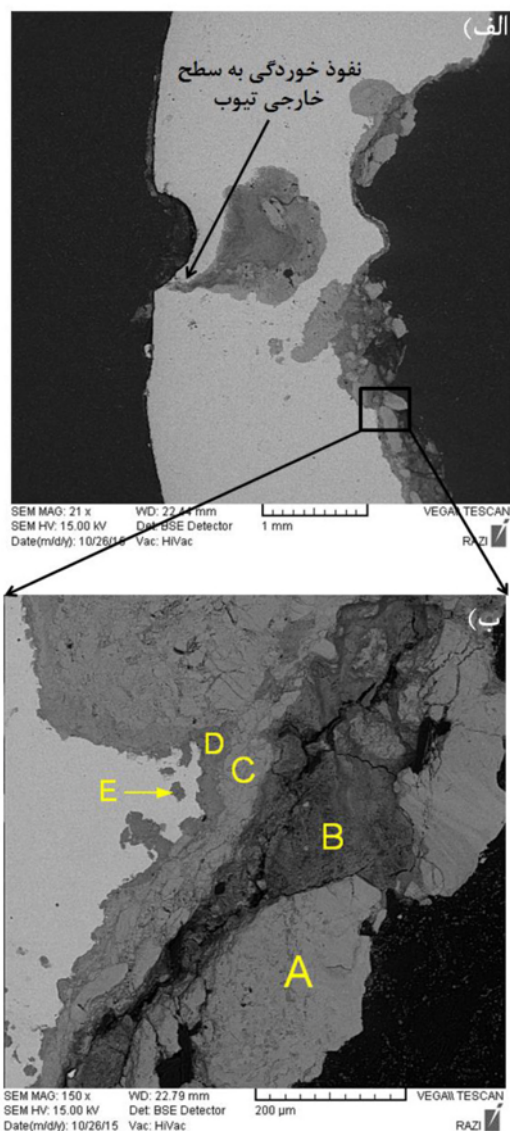
شکل ۶- تصاویر سطح مقطع تیوب A که دچار خوردگی از سطح داخلی شده است. مشاهده می‌گردد که خوردگی به سطح خارجی تیوب نفوذ کرده است.

جهت تعیین ماهیت رسوب‌های موجود در منطقه خوردگی در سطح داخلی تیوب A که در شکل ۶-ب نشان داده شده است، به کمک پروب EDS آنالیز نقطه‌ای انجام شد که نتایج آن در جدول ۴ آورده شده است. همانطور که در جدول ۴ دیده می‌شود بیشتر محصولات خوردگی در این حفره نیز مانند حفره نشان داده شده در شکل ۴-الف، اکسید آهن است. بنابراین، به نظر می‌رسد که اکسیژن نقش فعالی در بروز این حفره خوردگی داشته باشد.

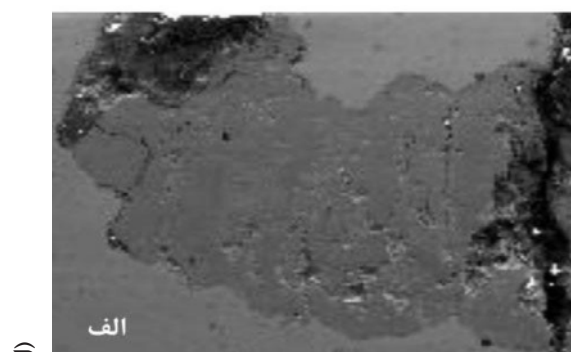
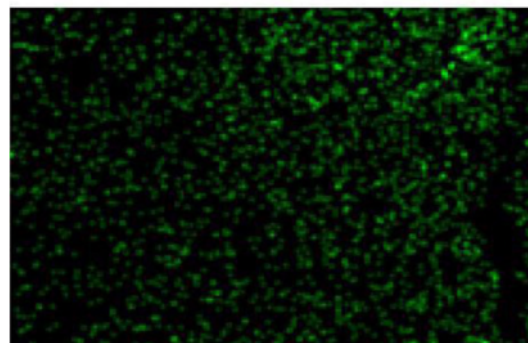
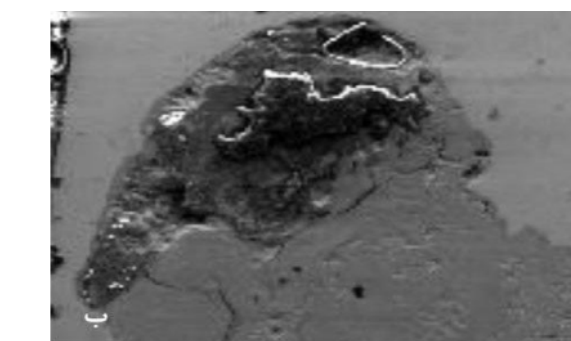
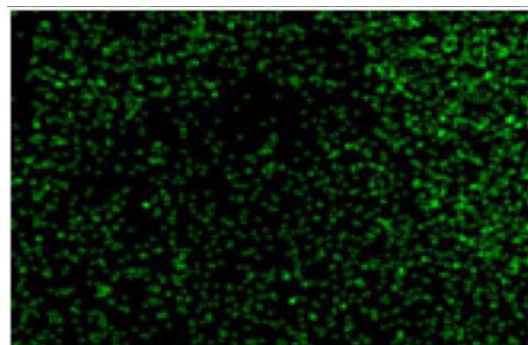
همانطور که در شکل ۵-الف و ۵-ب دیده می‌شود مقدار عنصر گوگرد در محل حفره کمتر از مقدار آن بر روی سطح آلیاژ ثبت شده است. با علم به اینکه مقدار گوگرد در آلیاژ ناچیز است، می‌توان بیان نمود که در بخش‌های مختلف رسوب گوگرد وجود ندارد و یا مقدار آن بسیار کم است.

شکل ۷- تصاویر حفره‌ی ایجاد بر روی سطح داخلی تیوب A در اثر خوردگی که نقشه‌ی نحوه توزیع گوگرد در بخش‌های مختلف حفره، مشاهده می‌گردد.

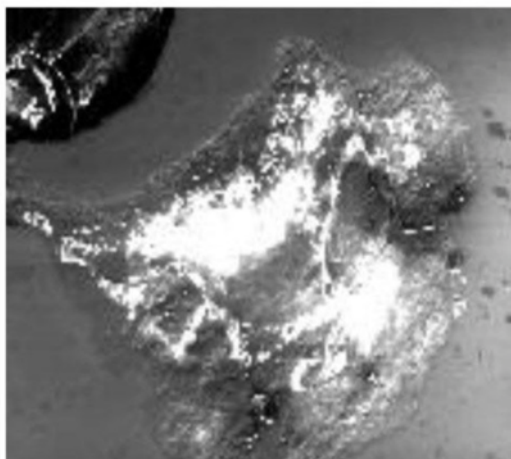
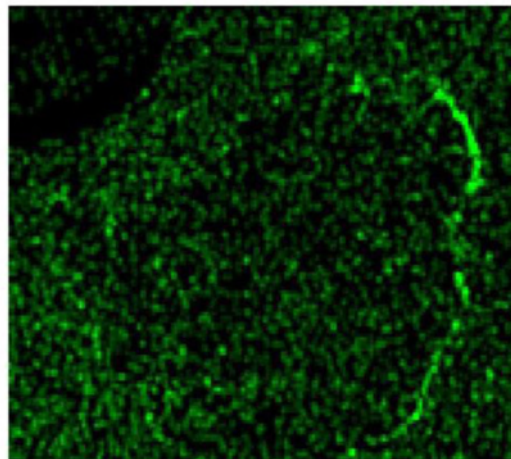
بر روی حفره‌ی نشان داده در شکل ۸ نیز همانند حفره‌ی قبل نقشه‌ی توزیع گوگرد تهیه شد که در شکل ۷ نشان داده شده است. مشاهده می‌گردد که بر خلاف حفره‌ی نشان داده شده در شکل ۶-الف، تجمع عنصر گوگرد در منطقه‌ی پیشروی خوردگی نسبت به سایر قسمت‌های رسوب وجود دارد. وجود گوگرد در منطقه‌ی پیشروی حفره‌ی خوردگی می‌تواند ناشی از نفوذ آب حاوی آمونیوم بی‌سولفاید و آمونیوم کلراید حل شده درون سیال باشد [۱].

شکل ۷ - تصاویر یکی از حفره‌های خوردگی ایجاد بر روی سطح داخلی تیوب A و نقشه‌ی نحوه توزیع گوگرد در بخش‌های مختلف حفره، وجود مقدار قابل ملاحظه‌ای از گوگرد در منطقه‌ی پیشروی حفره ثبت شده است.

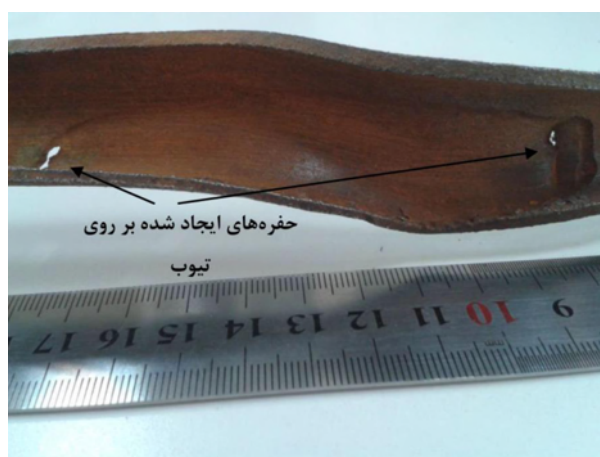
شکل ۹ - تصویر سطح داخلی تیوب C که در اثر کاهش ضخامت ناشی از خوردگی موضعی سوراخ شده است.

پدیده‌ی خوردگی نیز بر روی سطح داخلی تیوب مذکور فعال بوده است، می‌توان بیان کرد که علت سوراخ شدگی تیوب C خوردگی فرسایشی<sup>۱</sup> بوده است [۸].

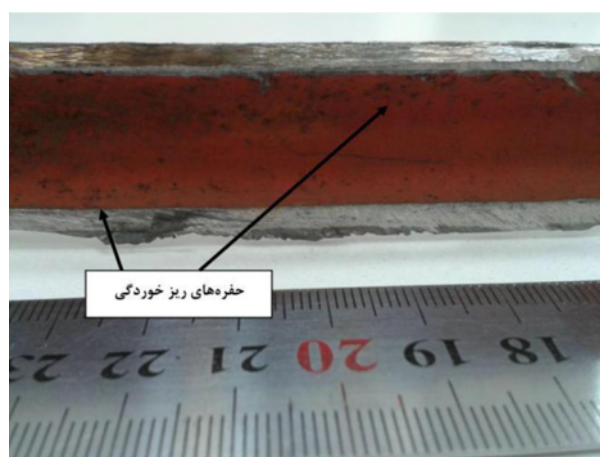
تصاویر سطوح داخلی تیوب‌های B و C به ترتیب در شکل های ۸ و ۹ مشاهده می‌گردد. در بررسی‌های چشمی انجام شده بر روی سطح داخلی تیوب‌های B و C مشخص شد که از نظر مورفولوژی خوردگی عمومی، هر دو تیوب شرایط مشابهی دارند. به طوریکه یک لایه نازک از محصولات خوردگی بر روی سطح آن‌ها تشکیل شده و حفره‌های خوردگی کم عمق به صورت پراکنده در بخش‌های مختلف سطح داخلی تیوب‌ها به چشم می‌خورد. با توجه به شرایط ظاهری سطح داخلی تیوب C در منطقه‌ی سوراخ شده که آثار ناشی از فرسایش در آن نمایان است، به نظر می‌رسد که کاهش ضخامت در اثر خوردگی سایشی می‌باشد. بر اساس مشاهدات ظاهری صورت گرفته، به نظر می‌رسد

شکل ۸ - تصویر سطح داخلی تیوب B، لایه‌ی محصولات خوردگی قرمز رنگ بر روی سطح مشاهده می‌گردد که در زیر آن رسوب سیاه‌رنگ وجود دارد.

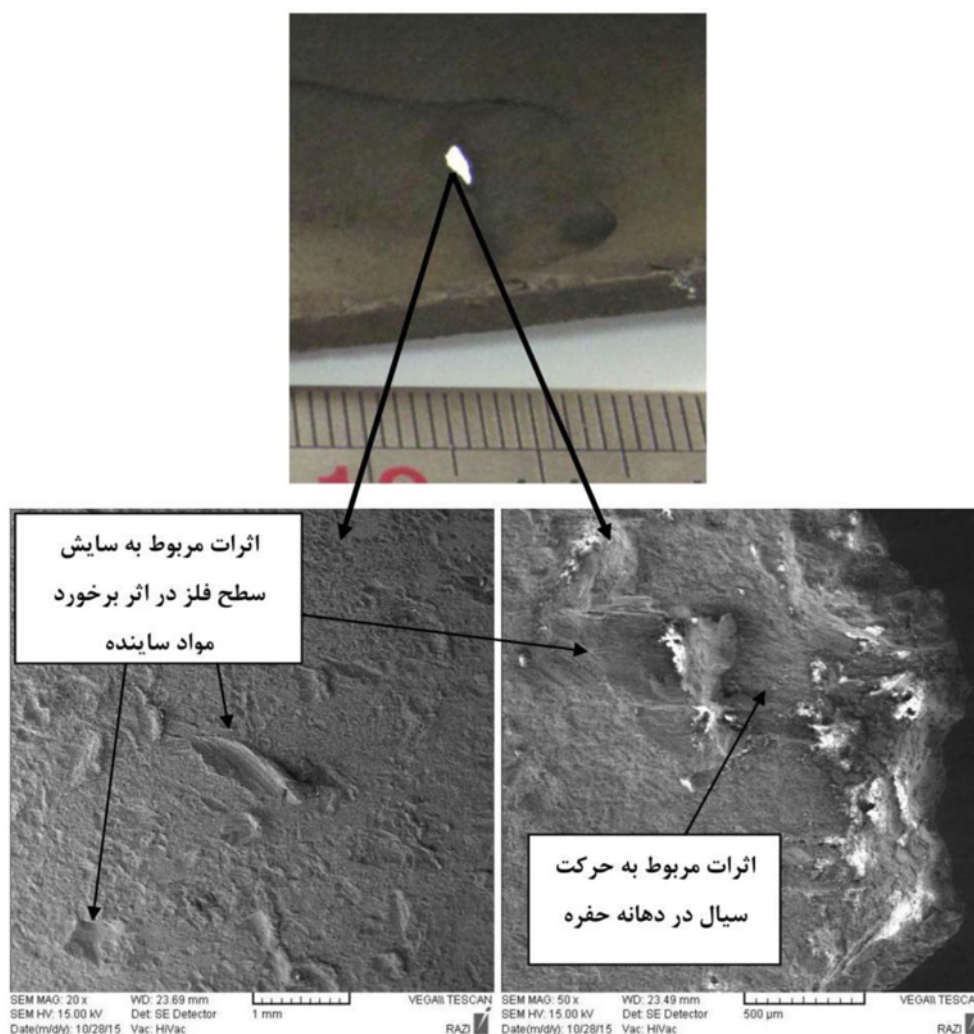
با توجه به نتایج به دست آمده از بررسی‌های SEM که در شکل ۱۰ نشان داده شد، می‌توان پدیده‌ی فرسایش را به عنوان یکی از عوامل موثر در سوراخ شدن تیوب C عنوان کرد. با توجه به اینکه

شکل ۱۰- تصاویر سطح داخلی تیوب C در محل سوراخ شده. اثرات مربوط به حرکت سیال و فرسایش ناشی از برخورد ذرات ساینده به سطح آلیاژ مشاهده می‌گردد.
