# آنالیز تخریب تیوب‌های مبدل حرارتی از جنس فولاد کربنی مربوط به کمپرسور چهار مرحله‌ای افزایش دهنده فشار گاز

# Failure analysis of carbon steel heat exchanger tubes of a four stage gas boosting compressor

This paper reports on the failure analysis of tubes from a conventional shell tube type heat exchanger in one of the compression stages used to cool the compressed natural gas. The heat exchanger is a one pass type with a tube bundle with straight tubes. Both the tubes and shell being manufactured from carbon steel. The service fluid at the shell side is anti-freezing solution while it is compressed natural gas at the tube side. The cause of the failure was thoroughly investigated using visual examination, chemical analysis and metallographic studies using optical microscope while the surface of corroded material were studied using scanning electron microscope. Electrochemical studies were performed by linear polarization resistance technique, while X-ray diffraction, X-ray fluorescence and EDS analysis was conducted on residual corrosion products. The investigation revealed that corrosion had occurred on outer surface of the tubes in areas exposed to coolant fluid. The evidence

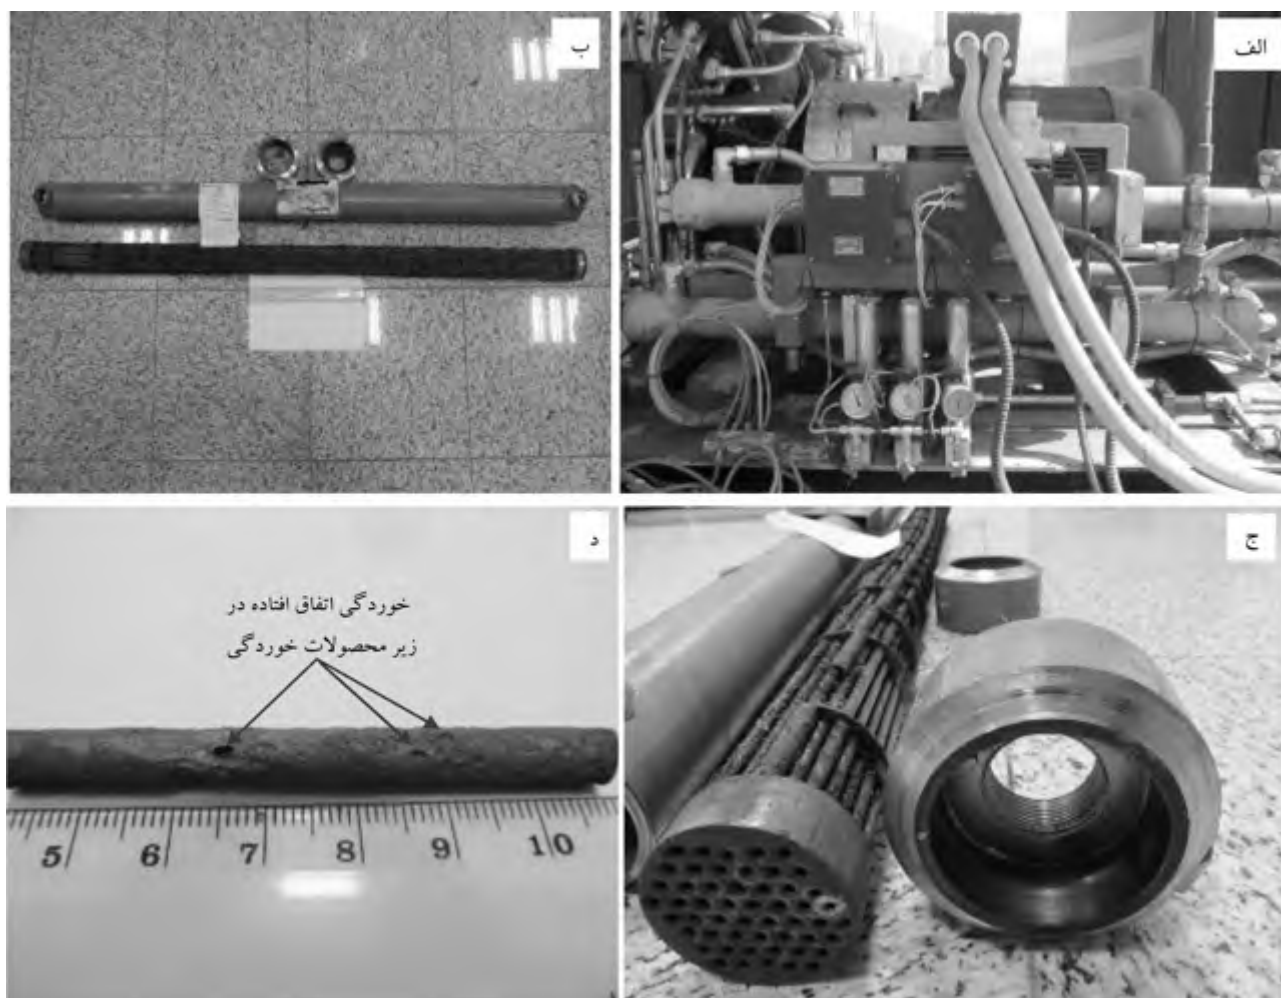
از فرایند اسید شویی در شکل ۱ نشان داده شده است. همان‌طور که در این شکل مشاهده می‌شود سطح خارجی تیوب‌ها توسط لایه نسبتاً ضخیمی از محصولات خوردگی پوشانده شده که پس از حذف این محصولات، خوردگی موضعی بر روی تیوب مشاهده شد.

شکل ۱- تصویر (الف) کمپرسور فشرده ساز چند مرحله‌ای گاز به همراه چند مبدل حرارتی جهت خنک کردن گاز مراحل فشرده‌سازی و (ب و ج) مبدل حرارتی باز شده همراه با تیوب باندل مربوطه و محصولات خوردگی روی آن و (د) سطح یکی از تیوب‌های بریده شده پس از حذف محصولات خوردگی.

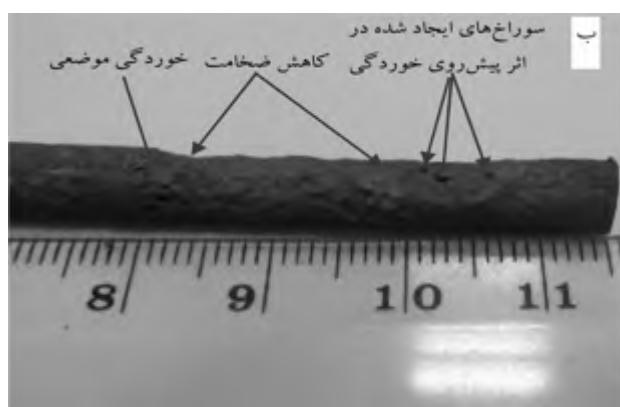
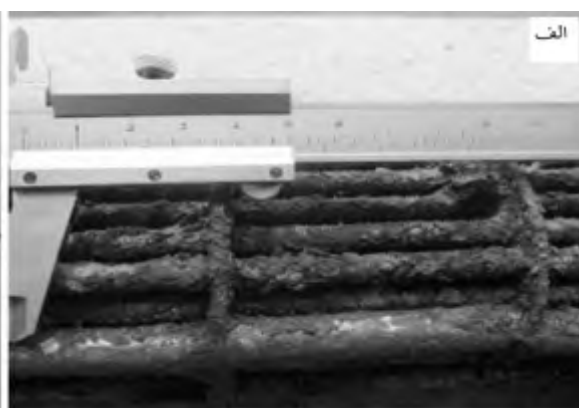
همان‌گونه که در شکل ۲ الف دیده می‌شود محصولات حاصل از خوردگی بر روی سطح خارجی تیوب‌ها وجود دارد. شستشوی این رسوبات توسط محلول HCl به همراه هگزامیل تترا آمین به عنوان بازدارنده خوردگی، باعث حذف آنها از روی تیوب شده و موجب آشکار شدن سطح خارجی تیوب مطابق شکل ۲ ب می‌گردد.

شکل ۲- تصویر (الف) سطح خارجی تیوب با محصولات خوردگی و (ب) پس از حذف محصولات خوردگی.

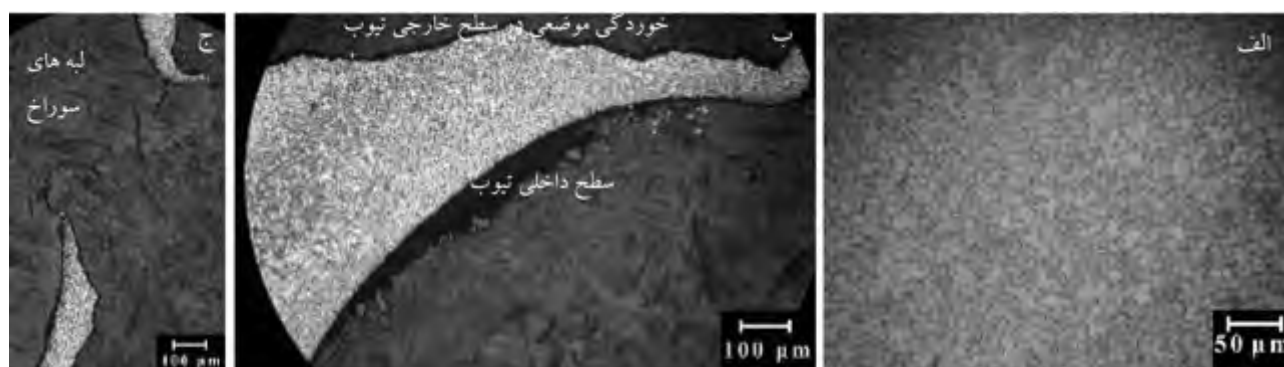
آن است که این تیوب دارای ساختار نرمال با دانه‌های پرلیت در درون زمینه فریت می‌باشد و با توجه به مقدار کم کربن در آلیاژ (۰/۱ درصد)، فاز پرلیت در ریز ساختار به مقدار کم مشاهده می‌شود. همچنین هیچ نشانه‌ای از وجود رسوبات یا آخال‌ها در درون ساختار دیده نمی‌شود. از شکل ظاهری خوردگی در شکل ۳ ب مشخص است که خوردگی از سطح خارجی تیوب شروع شده و پس از گسترش و نفوذ به سمت سطح داخلی باعث ایجاد سوراخ در تیوب شده است. سطح مقطع تیوب در محل سوراخ شدگی نیز در شکل ۳ ج نشان داده شده است.

شکل ۳- تصویر تهیه شده توسط میکروسکوپ نوری که نشان دهنده (الف) ریز ساختار تیوب، (ب) خوردگی موضعی اتفاق افتاده در سطح خارجی تیوب و (ج) مورفولوژی خوردگی در یکی از محل‌های سوراخ شده می‌باشد.

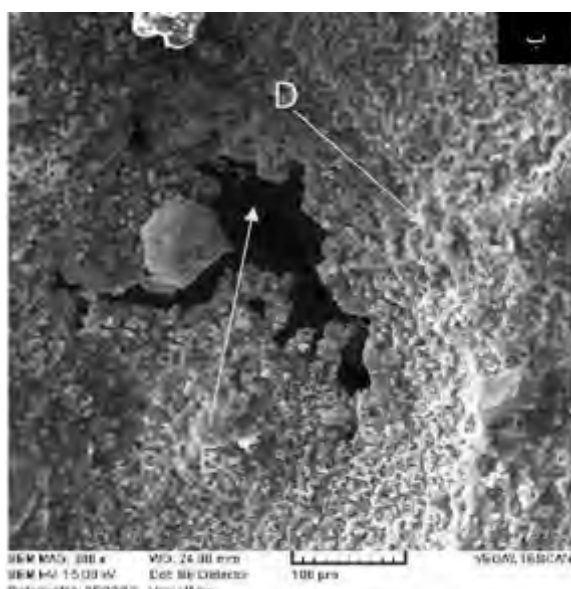
تصویر تهیه شده از سطح مقطع نمونه توسط میکروسکوپ الکترونی روبشی که در شکل ۴ الف و ب نشان داده شده وجود لایه نسبتاً ضخیمی از محصولات خوردگی با ضخامت تقریبی حدود ۳۵۰ میکرومتر را نشان می‌دهد و نشان‌دهنده آن است که محلول خنک‌کننده‌ی مورد استفاده دارای خواص خوردندگی قابل توجهی بر روی تیوب‌های مبدل بوده است. سطح خارجی تیوب‌ها در زیر این رسوبات همان‌طور که در شکل‌های ۴ ج و د دیده می‌شود به شدت دچار خوردگی شده است که منجر به کاهش ضخامت تیوب‌ها شده و تا مرز سوراخ شدن پیش رفته است. شکل ۴ ه و و تصاویری از یکی از سوراخ‌های ایجاد شده بر روی سطح تیوب و لبه‌های این سوراخ را نشان می‌دهد.

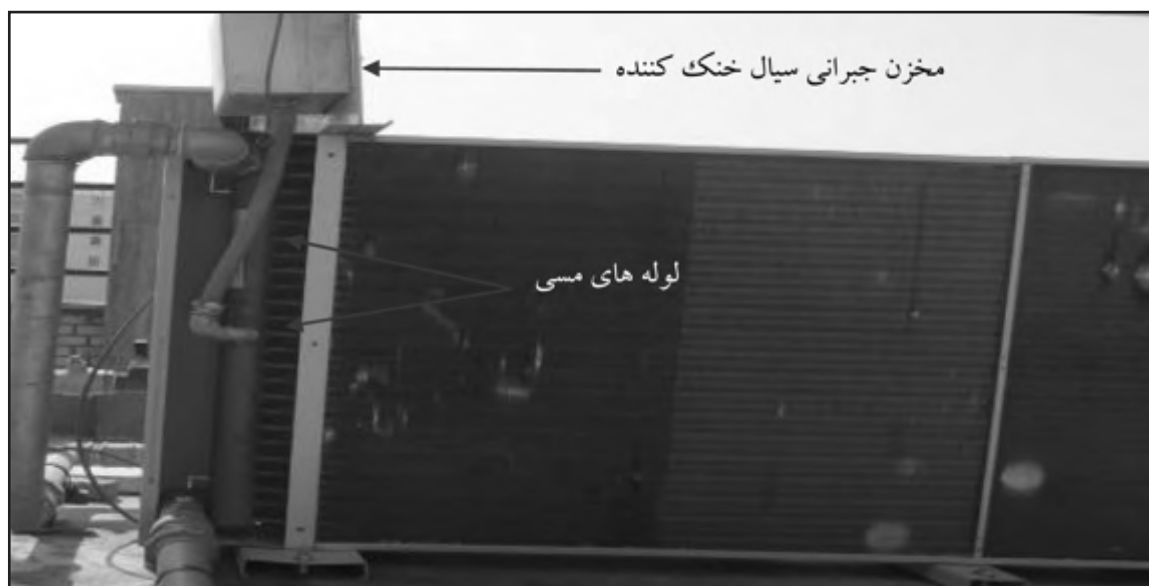
در شکل ۶ مخزن مورد استفاده جهت ذخیره سیال خنک کننده جبرانی در کولر هوایی نیز نشان داده شده است. همانگونه که مشاهده می‌شود این مخزن به صورت باز و در تماس با هوا می‌باشد که در طراحی آن هیچ گونه شیری جهت قطع ارتباط آن با سیال خنک کننده چرخشی پیش‌بینی نشده است بنابراین اکسیژن به طور پیوسته وارد سیال چرخشی می‌شود. دمای این سیال در اثر تبادل با گاز داغ درون تیوب‌ها به بیش از ۷۰ درجه سانتیگراد می‌رسد که در این دما و با حضور اکسیژن باعث خوردگی تیوب‌ها و تشکیل اکسیدهای آهن می‌شود. همچنین در این شرایط احتمال تخریب ضد یخ (حاوی گلیکول به همراه بازدارنده خوردگی) موجود در سیال خنک کننده در حضور اکسیژن وجود دارد که تخریب اتیلن گلیکول و تشکیل احتمالی ترکیبات اسیدی حاصل از اکسیداسیون آن می‌تواند باعث تشدید خوردگی گردد [۱۱، ۱۲]. با توجه به اظهارات کارفرما مبنی بر تخلیه تمام سیال چرخشی سیستم، امکان نمونه‌گیری و آنالیز این سیال که می‌توانست در نتیجه‌گیری‌های نهایی موثر باشد میسر نگردید.

شکل ۶- تصویر کولر هوایی مورد استفاده با لوله‌های مسی جهت خنک کردن سیال گرم شده برگشتی و مخزن جبرانی سیال خنک کننده.

- ۴- نتایج بررسی‌ها نشان داد، به دلیل ضعف در طراحی و آب بندی نبودن مخزن حاوی سیال خنک کننده جبرانی، اکسیژن به طور پیوسته در آن حل شده است. حضور این اکسیژن باعث اکسید شدن گلیکول موجود در ترکیب سیال خنک کننده در دمای درون مبدل شده و با ایجاد محصولات اسیدی حاصل از اکسیداسیون باعث بروز خوردگی شده است.

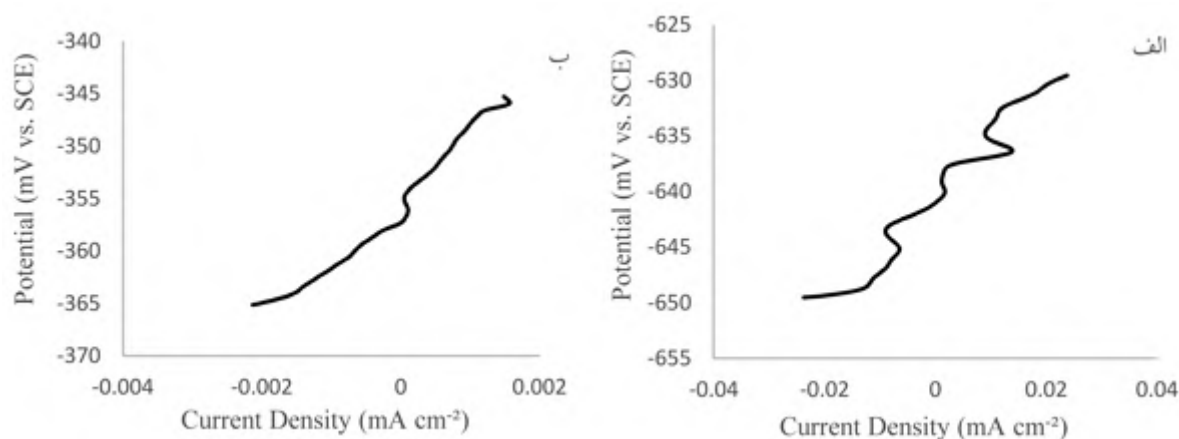
پتانسیل مدار باز نمونه‌های فولاد کربنی و مس در محلول ضد یخ تجاری به سمت مقادیر مثبت جابجا شده و مقادیر دانسیته جریان هر دوی آنها نسبت به آب مقطر فاقد ضد یخ کاهش می‌یابد که نشان دهنده کاهش نرخ خوردگی می‌باشد. از طرف دیگر مقادیر نرخ خوردگی محاسبه شده از این نمودارها برای فولاد کربنی (حدود ۲۰ mpy یا ۰/۵ میلی متر بر سال) و مس (۱/vmpy) در محلول آب مقطر فاقد ضد یخ، نشان می‌دهد که اگرچه نرخ خوردگی فولاد کربنی در این سیال مقدار بالایی می‌باشد ولی در مورد مس این مقدار کم بوده و با توجه به مشاهده مقادیر قابل توجهی از مس در رسوبات روی سطح خارجی تیوب‌های مبدل احتمال ایجاد تخریب

شکل ۷- نمودارهای پلاریزاسیون خطی فولاد کربنی در (الف) آب مقطر فاقد ضد یخ و (ب) محلول ضد یخ تجاری.

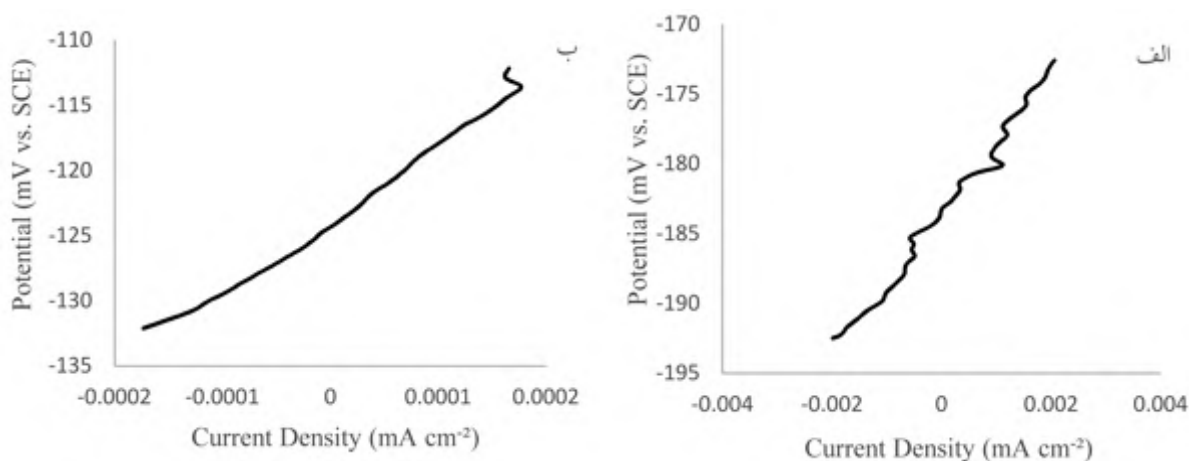
شکل ۸- نمودارهای پلاریزاسیون خطی مس در (الف) آب مقطر فاقد ضد یخ و (ب) محلول ضد یخ تجاری.
