# بررسی خوردگی بتن پوزولانی توسط آزمون تسریع شده خوردگی

# Examination of Reinforcement Corrosion in Pozzolanic Concrete by Accelerated Corrosion Test

## Abstract

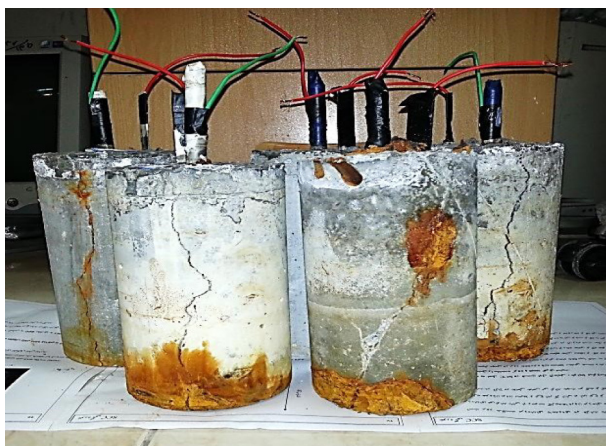
شکل ۳ - تصویری از بتن‌های تحت آزمایش تسریع شده‌ی خوردگی، بتن کنترل پس از ۱۸ روز، بتن‌های حاوی خاکستر بادی و سرباره کوره بلند پس از ۲۱ روز و بتن‌های حاوی میکروسیلیس و ممانعت‌کننده‌ی فروگارد ۹۰۱ پس از ۲۴ روز

تغییرات جریان در گستره‌ی میلی آمپر متغیر است. با تقسیم جریان اندازه‌گیری شده بر سطح مقطع آرماتور مورد بررسی در بتن، دانسیته جریان محاسبه شد و در کلیه منحنی‌ها، دانسیته جریان بر حسب زمان سپری شده رسم شده است. نمونه‌های تحت آزمون به ترتیب ترک‌خورده و شکسته می‌شدند. اولین نمونه‌ای که شکسته شد نمونه شاهد بود که هیچ افزودنی‌ای نداشت. این طرح اختلاط بعد از گذر ۱۸ روز از اعمال پتانسیل ۲۴ ولتی ترک‌خورده و شکسته شد. سپس طرح اختلاط‌های با افزودنی خاکستر بادی و سرباره کوره بلند بودند که پس از ۲۱ روز شکسته شدند و در نهایت دو طرح اختلاط میکروسیلیس و ممانعت‌کننده‌ی فروگارد بودند که بعد از ۲۴ روز شکسته شدند. وضعیت نمونه‌ها بعد از شکست در شکل ۳ نشان داده شده است.

در آزمون تسریع شده ی خوردگی و پس از اعمال ۲۴۷ پتانسیل آندی، ابتدا بتن شاهد و پس از ۱۸ روز شکسته شد و سپس بتن های حاوی افزودنی پوزولان‌های خاکستر بادی و سرباره کوره بلند پس از ۲۱ روز و سپس بتن حاوی پوزولان میکروسیلیس و ممانعت کنندهی فروگارد ۹۰۱ پس از ۲۴ روز شکسته شدند.

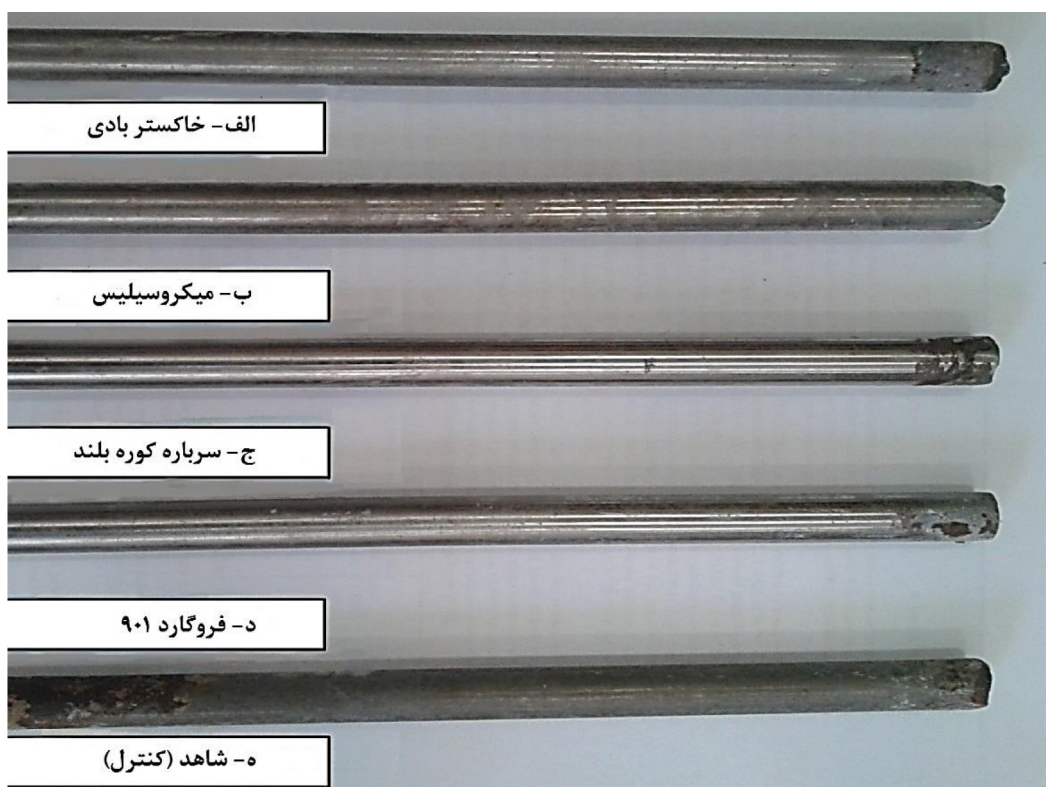
آزمایش تسریع شده ی خوردگی را نشان می دهد. همان طور که مشاهده می شود در سطح آرماتورهایی که در بتن های حاوی پوزولان و ممانعت کننده قرار داشته اند خوردگی به مقدار بسیار کم و در مرحله شروع خوردگی قرار دارند، اما آرماتوری که در بتن شاهد قرار گرفته است، لایه های اکسیدی بر سطح آن تشکیل شده اند که به تدریج و در حال ورود به مرحله خوردگی زیاد می باشد.

شکل ۱ - الف) آرماتور قرارگرفته در بتن حاوی پوزولان خاکستر بادی پس از ۱۱ روز از قرارگیری تحت آزمایش تسریع شدهی خوردگی، ب) آرماتور قرارگرفته در بتن حاوی پوزولان میکروسیلیس پس از ۱۱ روز از قرارگیری تحت آزمایش تسریع شدهی خوردگی، ج) آرماتور قرارگرفته در بتن حاوی پوزولان سرباره کوره بلند پس از ۱۱ روز از قرارگیری تحت آزمایش تسریع شدهی خوردگی، د) آرماتور قرارگرفته در بتن حاوی ممانعت کنندهی فروگارد پس از ۱۱ روز از قرارگیری تحت آزمایش تسریع شدهی خوردگی و ه) آرماتور قرارگرفته در بتن شاهد پس از ۹ روز از قرارگیری تحت آزمایش تسریع شدهی خوردگی
