# بررسی خوردگی در فولاد خط لوله جوشکاری شده در زیر پوشش جدا شده تحت حفاظت کاتدی

# Investigation on Corrosion of Welded Pipeline Steel Under Disbonded Coating Protected by Cathodic Protection

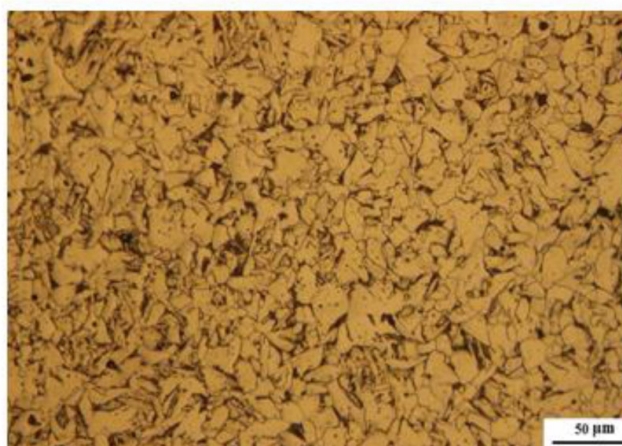
بدنه ی فولاد خط لوله

منطقه ی HAZ

خط جوش

شکل ۲ - ریز ساختار بدنه، منطقه‌ی متأثر از حرارت و خط جوش فولاد خط لوله
