# بررسی رفتار ترک خوردگی هیدروژنی و خوردگی تنش فولاد زنگ‌زن 17-4PH در حالت فرا پیرسازی دو مرحله‌ای

# HIC and SCC Corrosion Behavior of the 17-4 PH Stainless Steel in Double Over Aged Condition

This research studied the effect of two-stage over aging treatment on the 17-4 PH stainless steel corrosion behavior. First, the steel was solution annealed at 1035 °C for 1h, then it was subjected to a two-stage over aging treatment known as H1150-M treatment. Hydrogen induced cracking and stress corrosion cracking standard tests were carried out under annealed and over aged conditions. Microhardness tests were conducted to evaluate the mechanical properties under different testing conditions. Microstructural examinations were performed by the optical microscope and field emission scanning electron microscope. The results showed that under annealed condition, the microstructure consisted of lath and coarse martensite and interdendritic  $\delta$ -ferrite that transferred to severely tempered and layered martensite after over aging treatment with the formation of reversed austenite. In the latter case, the reversed austenite was about 26% compared to 7% before over aging treatment. Under th

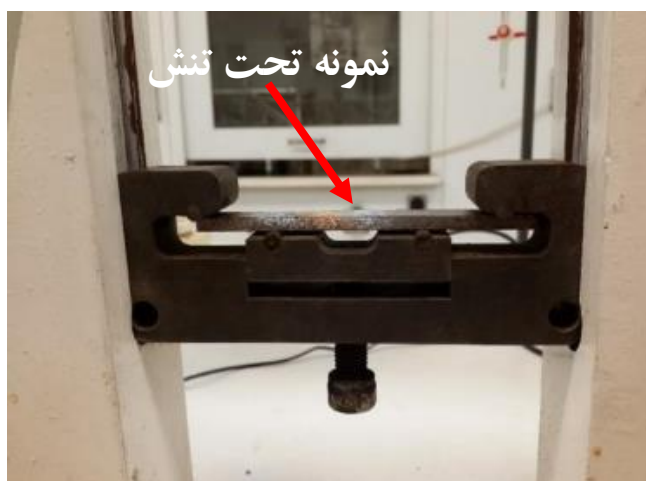
آزمون خوردگی SCC مطابق با استاندارد NACE TM-0177 [۱۸] انجام شد. طبق استاندارد هر نمونه باید دارای ابعاد  $115 \times 15 \times 5$  میلی‌متر باشد. نمونه‌های آزمون در فشار یک اتمسفر و دمای محیط، به مدت ۷۲۰ ساعت در محلول خورنده (مشابه آزمون HIC) تحت اعمال بار قرار گرفتند. شکل ۱ فیکسچر مخصوص اعمال تنش به نمونه را نشان می‌دهد. تنش وارد شده به نمونه آنیل انحلالی معادل ۶۳۴ مگاپاسکال و تنش وارد شده به نمونه فرایپسازی شده معادل ۶۱۲ مگاپاسکال در نظر گرفته شد.

شکل ۱- فیکسچر مخصوص اعمال تنش برای آزمون SCC

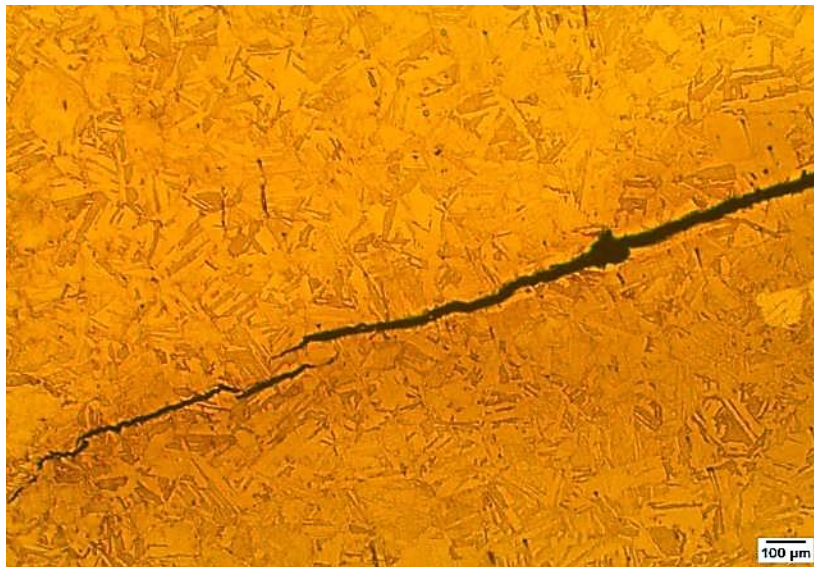
شکل ۶ ترک ایجاد شده در اثر خوردگی HIC این فولاد را در حالت آنیل انحلالی نشان می‌دهد. این ترک در مقطع عرضی نمونه مشاهده شد. اما همانگونه که قبلاً ذکر شد، در نمونه فراپیرسازی شده هیچگونه ترک و ریزترکی مشاهده نشد.

شکل ۶- ترک ایجاد شده در اثر HIC در فولاد 17-4PH در حالت آنیل انحلالی
